# LAUDO PERICIAL

## RELATÓRIO DE AVALIAÇÃO DE IMÓVEL

PROCESSO N.º 1002433-26.2015.8.26.0004

**Localização:** Rua Diógenes Ribeiro de Lima, n.ºs 1830, 1864, 1876, 2000 e 2006, apto. 08, Bloco 10, Alto de Pinheiros, Município de São Paulo, Estado de São Paulo

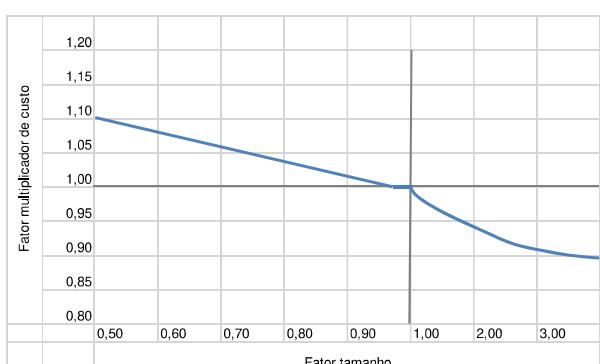
- A influência da Área é levada em conta através do gráfico decorrente do estudo realizado pelo Engº. Aldo Dórea Mattos publicado na Revista Guia da Construção, n.º 124, Editora PINI:

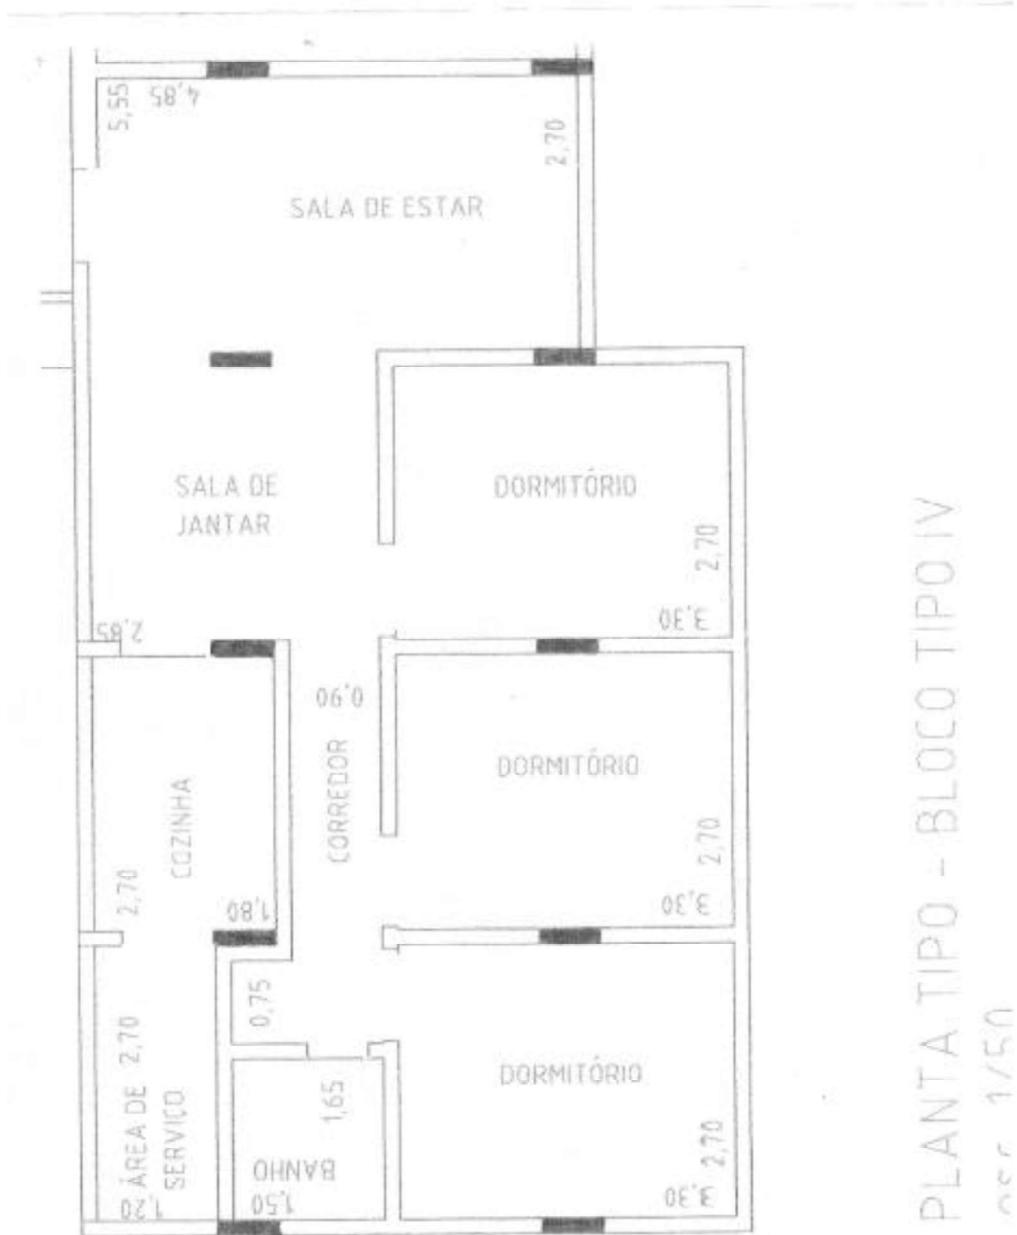
PLANTA TIPO - BLOCO TIPO IV  
nº r 1/50

Trata-se de um apartamento dividido em: sala de estar, sala de jantar, 3 dormitórios, banheiro, cozinha e área de serviço. Seu padrão construtivo e acabamentos são enquadrados no padrão simples. A área útil é de 71,00 m<sup>2</sup> (ver planta no anexo n.º 2) e a área comum é de 6,00 m<sup>2</sup>, totalizando uma área total de 77,00 m<sup>2</sup>. As áreas foram obtidas na Matrícula n.º 29.032 do 10.º Cartório de Registro de Imóveis de São Paulo, constante nos Autos do Processo (fls. 11 a 13).

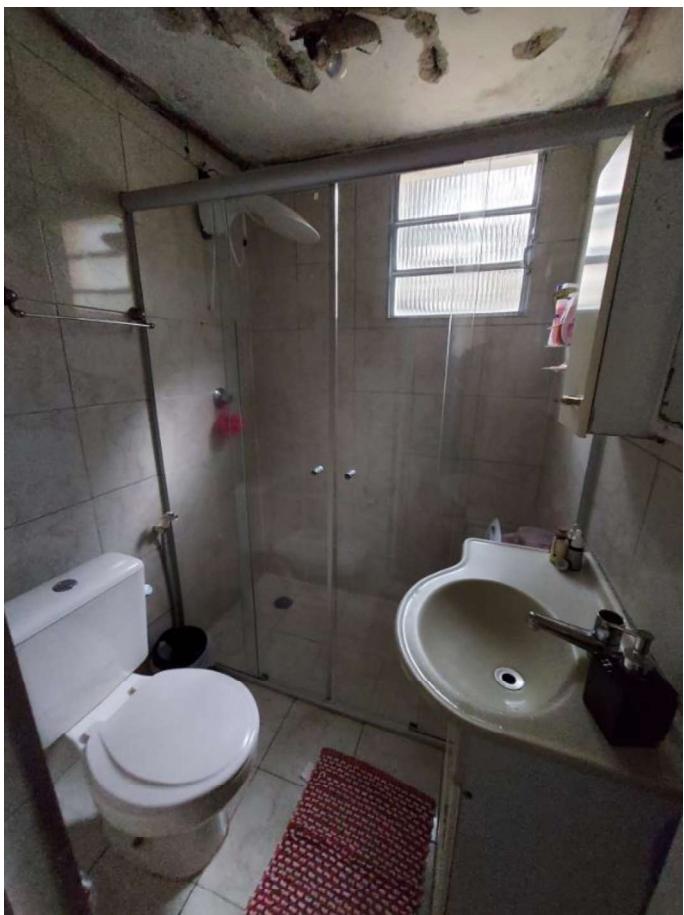
Banheiro

Como a unidade tem 50 anos, são necessárias a realização de pequenas reformas com substituição ou reparo das instalações hidráulicas e elétricas, reparo de tacos de madeira do piso, das cerâmicas das áreas molhadas e dos azulejos das paredes do banheiro, cozinha e área de serviço. O teto do banheiro necessita de reparos imediatos.
